PROCES VERBAL
DE CONSTAT

**LE JEUDI SEPT DÉCEMBRE
DEUX MILLE VINGT TROIS
de 09 heures 00 à 10 heures 50**

1 rue Pasteur 92329 CHÂTILLON

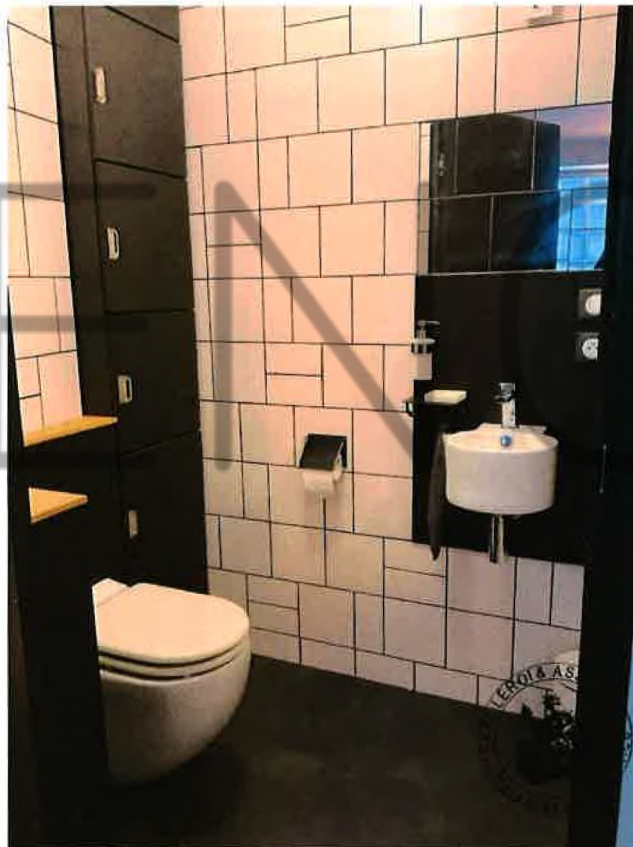
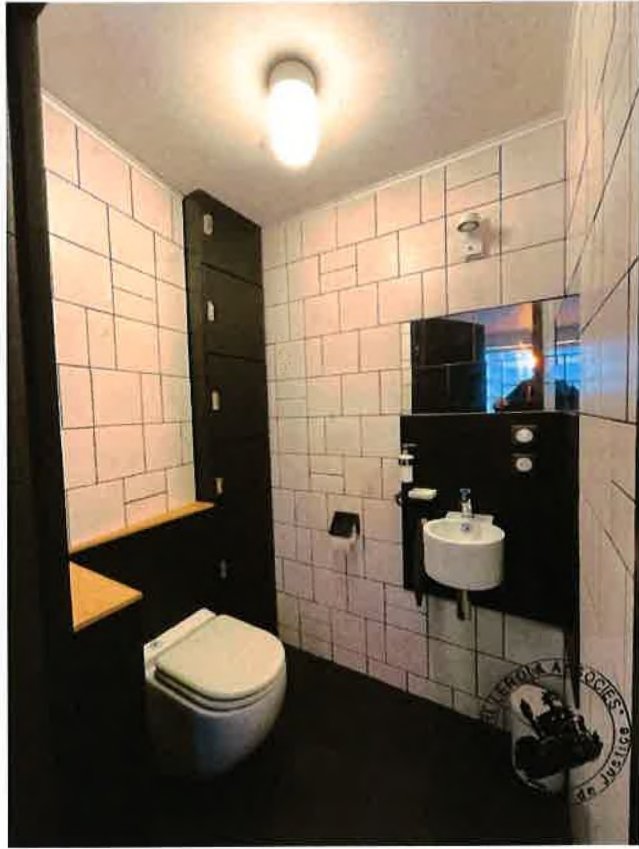
Le plafond supporte une peinture de couleur blanche en bon état général. Présence d'une fissure sur un joint de plaque de plâtre.

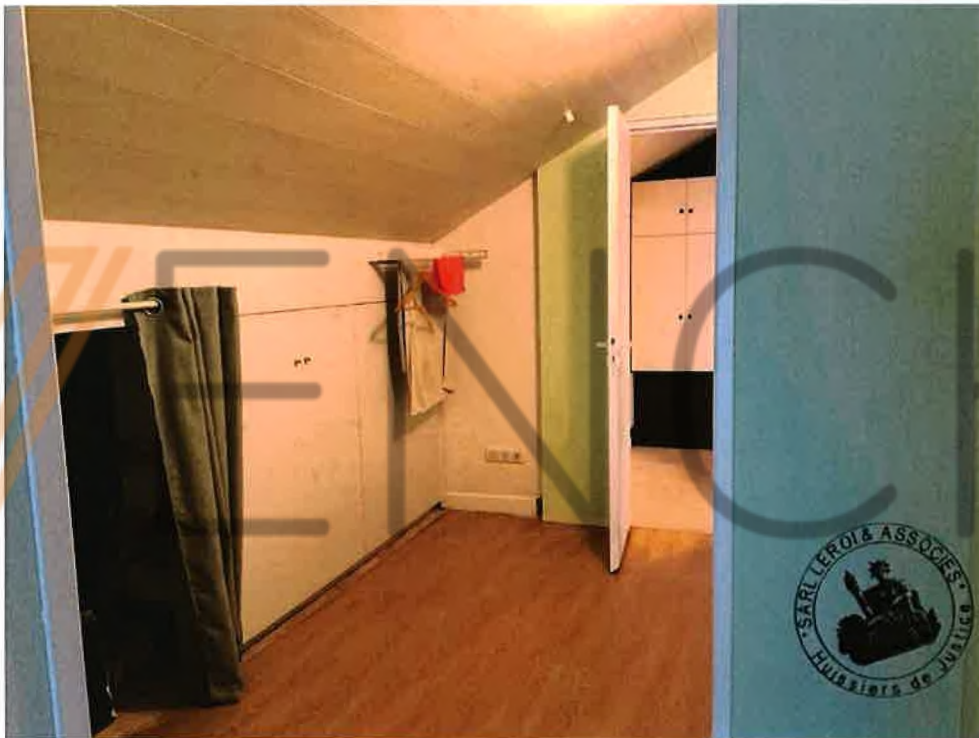
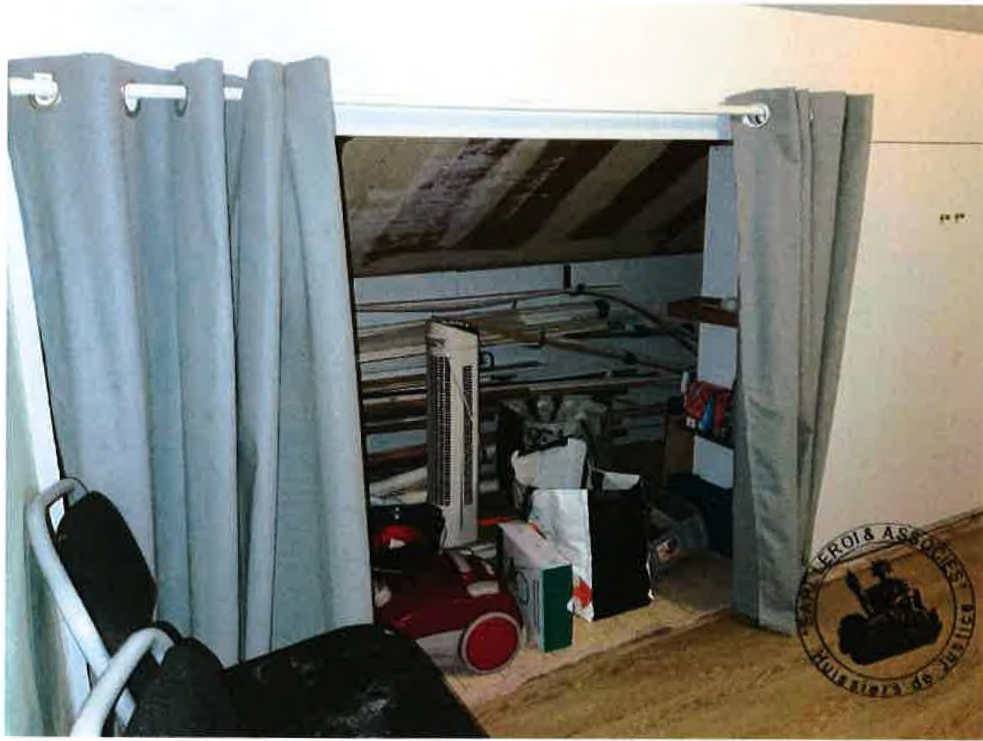
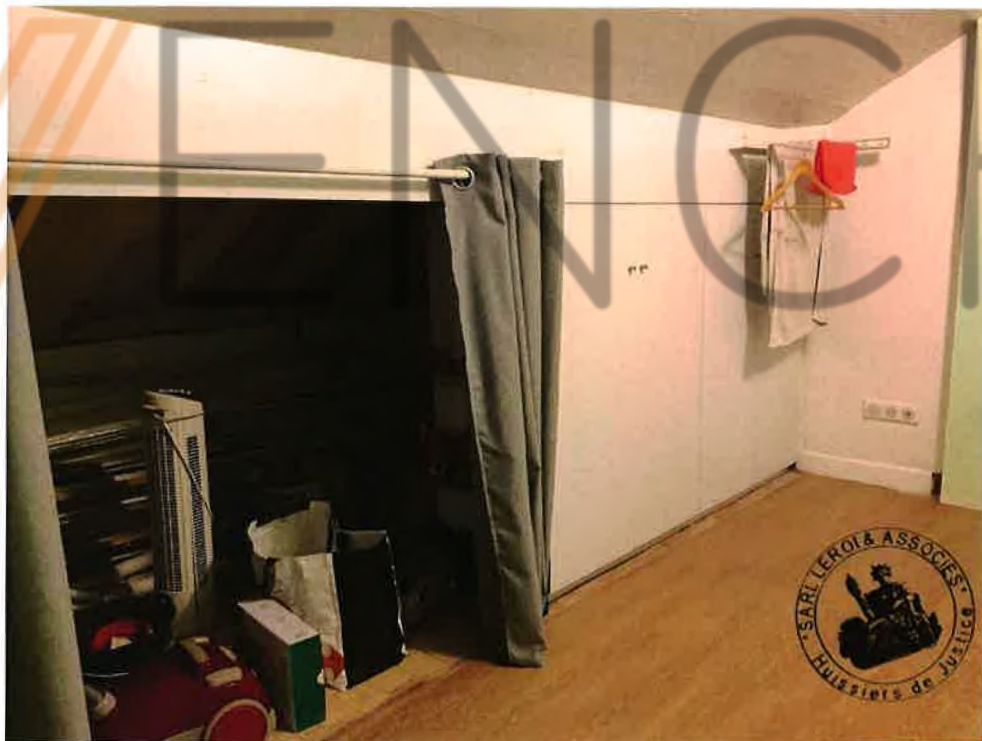
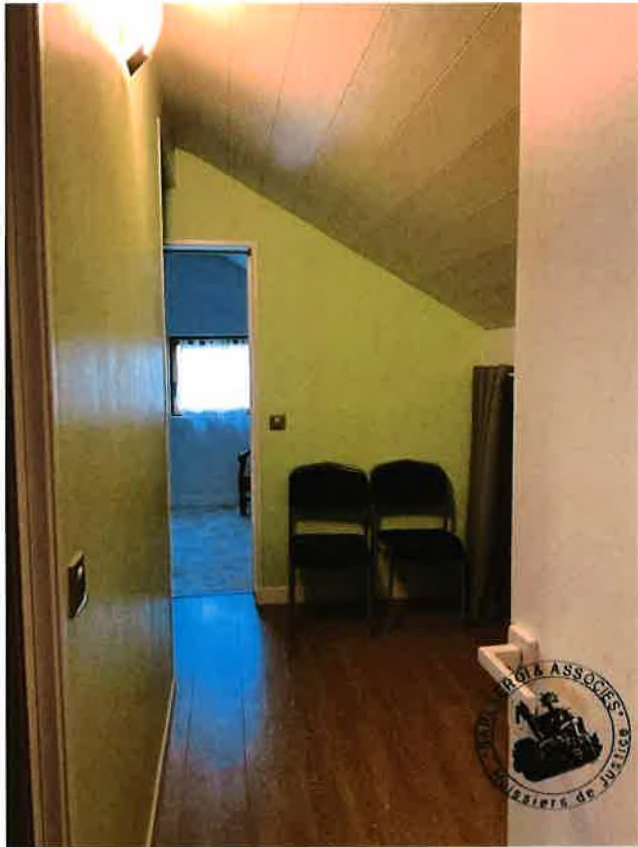
Le sol supporte un parquet flottant en bon état. Je note cependant qu'il n'est pas posé de façon uniforme.

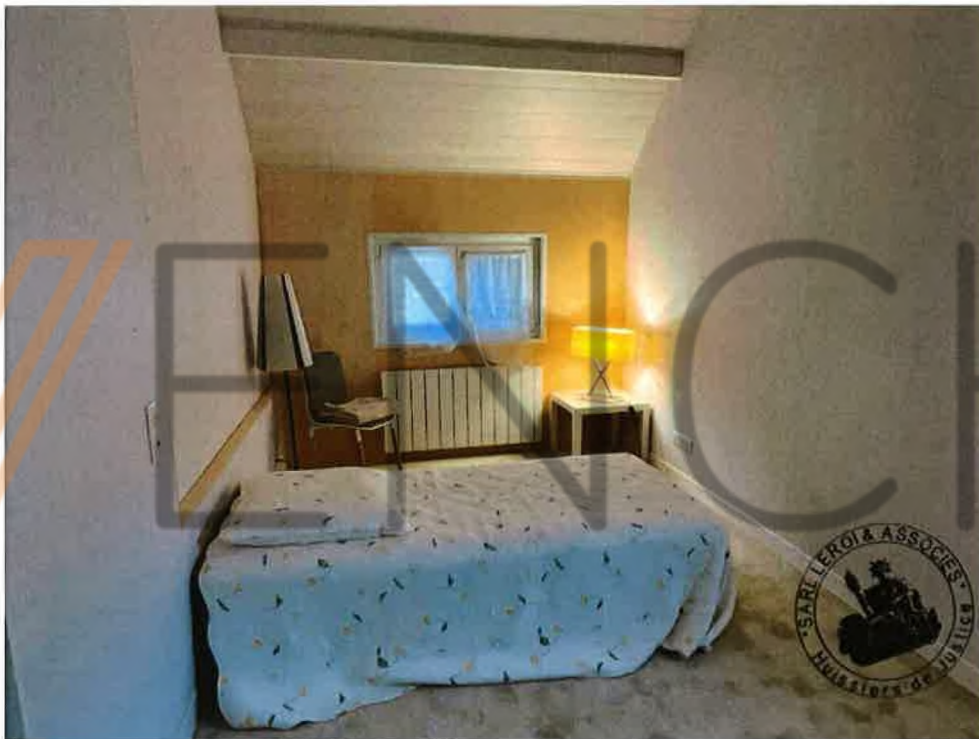
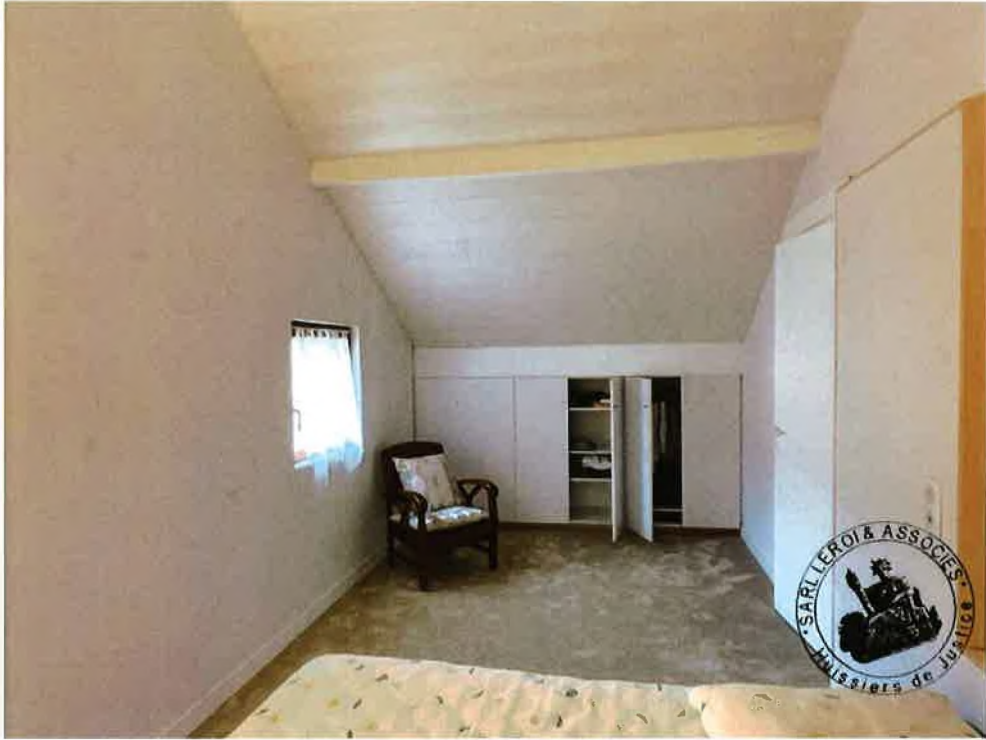
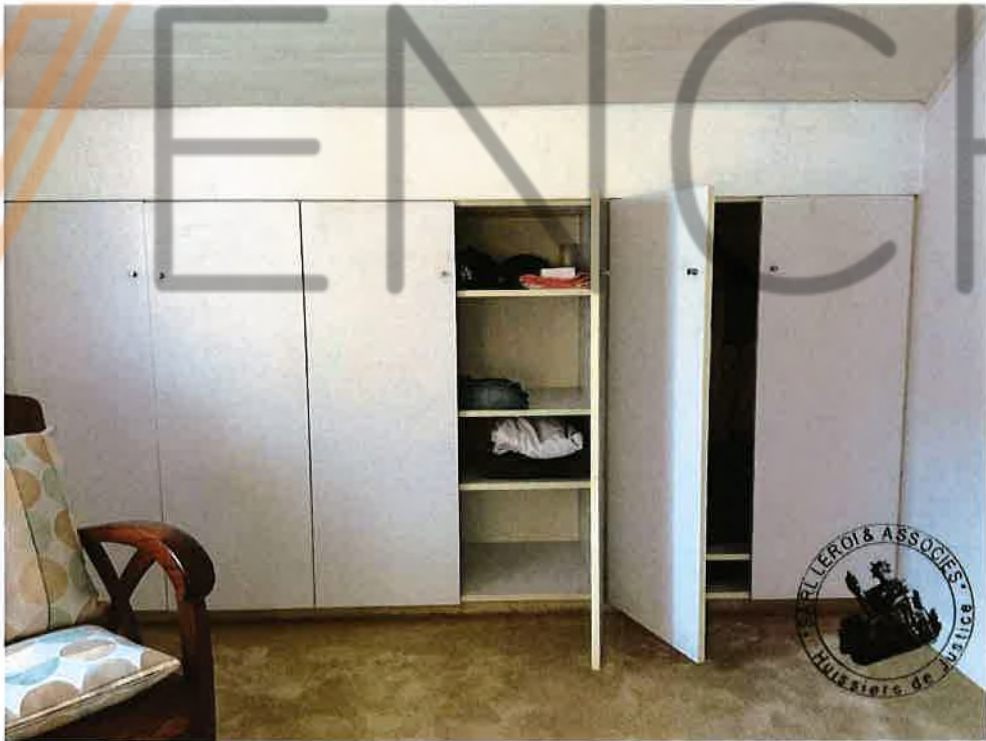
Les murs quant à eux supportent un papier peint en bon état. Je constate cependant que le mur comportant l'ouverture donnant sur rue est en bois à l'état brut.
