DIRE
PROCES-VERBAL DESCRIPTIF

**PROCES VERBAL
DE CONSTAT**

50 quai Alfonse Le Gallo

Bâtiment A3 - Etage 3

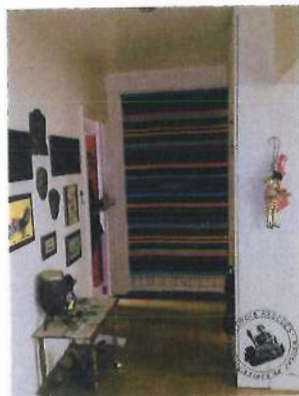
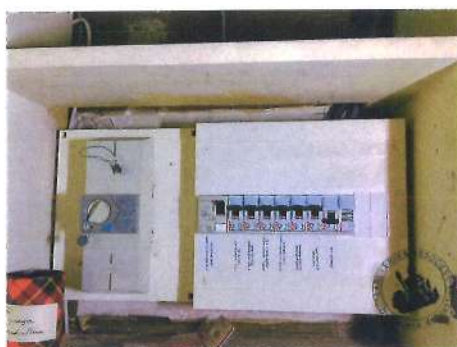
On y accède à l'appartement par une porte blindée en bon état.

Le sol montre un paquet ancien en bon état.

Les plinthes, les murs et le plafond, quant à eux, supportent une peinture défraîchie.

Présence dans l'entrée du tableau électrique.

En-dessous du tableau électrique, je constate la présence d'un espace de rangement.

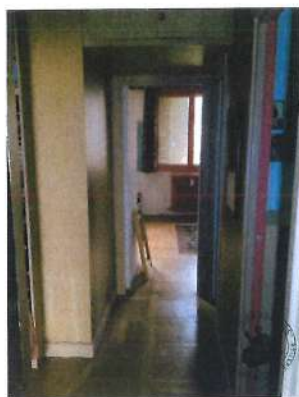
Je note que le sol montre le même parquet que précédemment constaté dans l'entrée. Ce dernier est ancien et en bon état général.

Les murs, quant à eux, supportent un papier peint ancien et défraîchi.

Le plafond montre une peinture de couleur blanche également défraîchie.

Présence par ailleurs de rangements situés sur la gauche, ainsi qu'en partie supérieure dans le dégagement donnant accès aux toilettes.

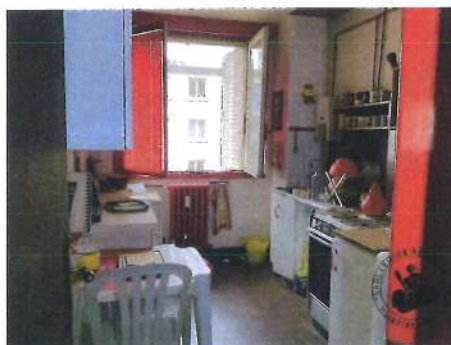
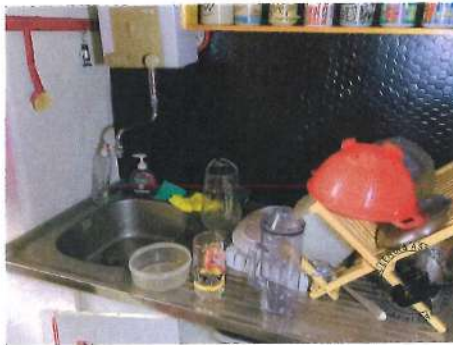
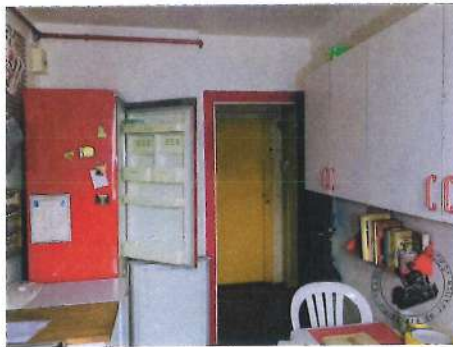
Le sol montre des carreaux anciens.

Les murs, quant à eux, supportent une peinture de couleur blanche en bon état général, ainsi que le plafond.

L'éclairage naturel est assuré par une fenêtre à deux vantaux ouvrant à la française équipée de volets et de verres simple vitrage.

Je note la présence d'un évier en inox avec un égouttoir.

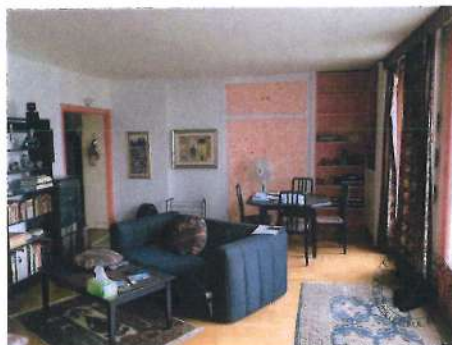
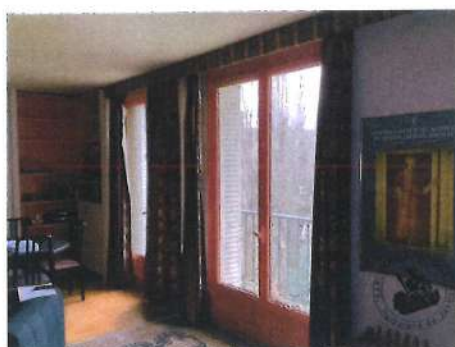
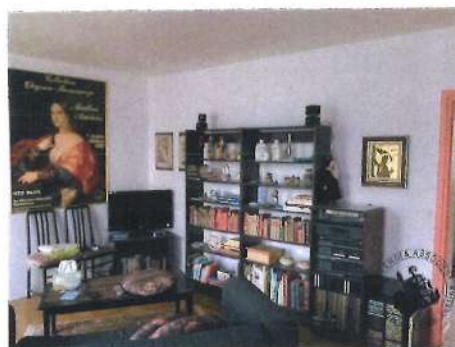
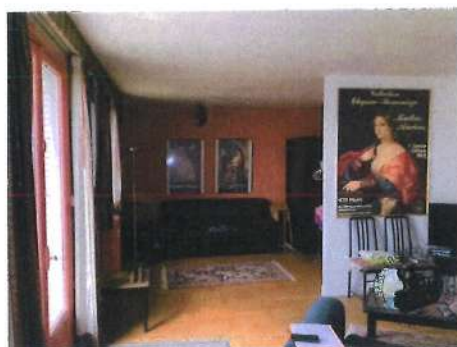
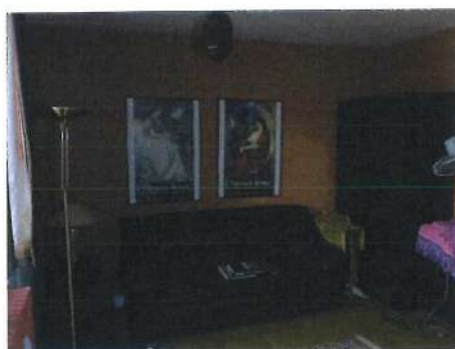
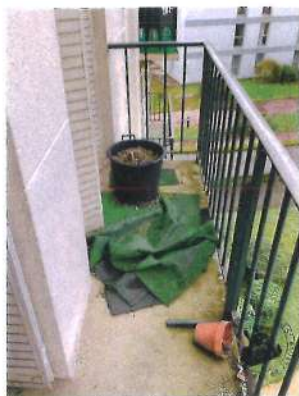
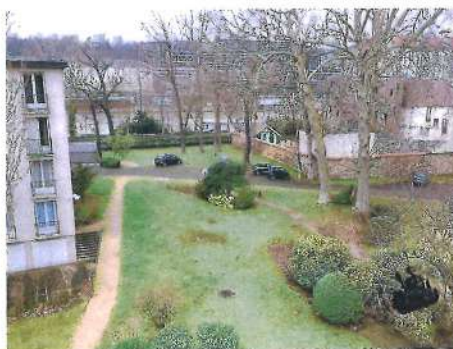
A noter qu'il s'agit d'un séjour double. Je note la présence d'une cloison de séparation au centre de ce dernier.

Le sol montre le même parquet que précédemment constaté dans le hall d'entrée. Il est ancien et en bon état général. Je constate simplement la présence d'une reprise au droit de la cloison.

Les murs, quant à eux, supportent une peinture de couleur blanche en bon état général pour la première partie du séjour et un papier peint pour la deuxième partie du séjour, défraîchi.

Le plafond supporte une peinture de couleur blanche défraîchie. Je note la présence de quelques craquelures sur la peinture au centre de la pièce.

L'éclairage naturel, quant à lui, est assuré par deux portes-fenêtres à deux vantaux ouvrant à la française, ainsi qu'une fenêtre à deux vantaux ouvrant à la française. Toutes les ouvertures sont équipées de volets.

Je note que les portes-fenêtres donnent sur un petit balcon équipé d'un garde-corps.

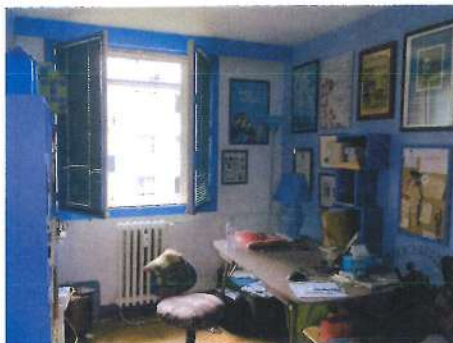
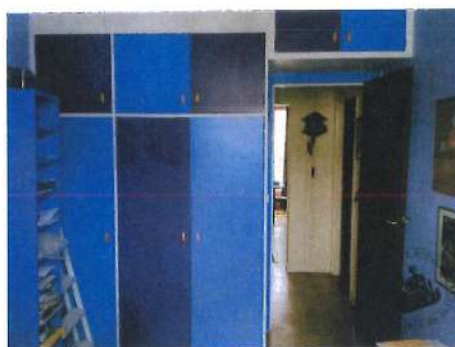
Le sol montre un parquet identique à celui de l'entrée, ancien et en bon état.

Les murs supportent une peinture de couleur bleue en bon état général.

Le plafond, quant à lui, montre une peinture de couleur blanche légèrement défraîchie. Je note sur la gauche la présence d'une tache au plafond.

L'éclairage naturel de la pièce est assuré par une fenêtre à deux vantaux ouvrant à la française équipée de verres simple vitrage avec stores et volets.

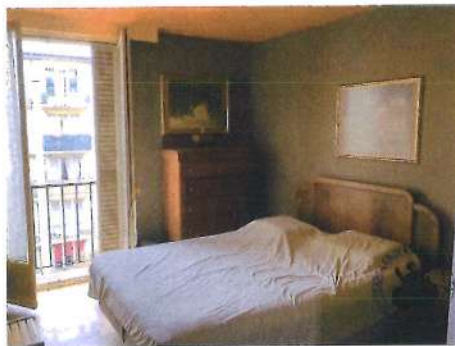
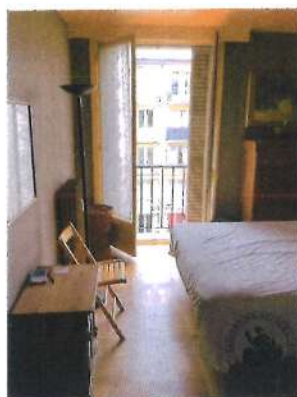
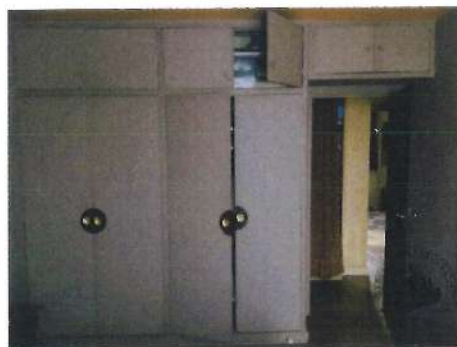
On y accède par une porte en bois qui s'ouvre et se ferme difficilement.

Le sol montre un parquet ancien et en bon état général.

Les murs, quant à eux, supportent un papier peint ancien.

Au plafond, présence d'une peinture de couleur orange. Cette dernière est défraîchie.

L'éclairage naturel est assuré par une porte-fenêtre à deux vantaux ouvrant à la française équipée de volets et donnant sur un petit balcon.

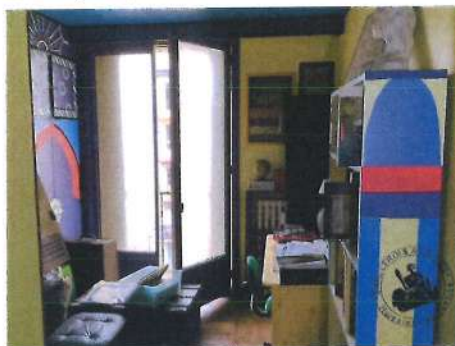
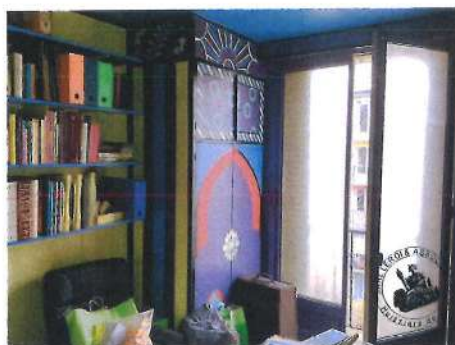
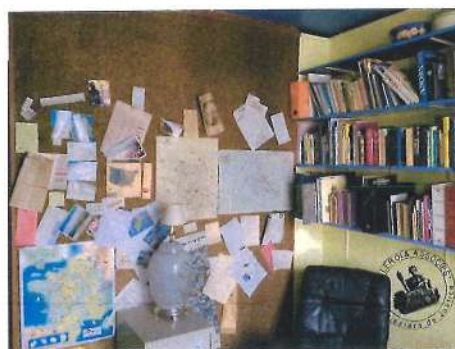
Le sol montre un parquet ancien et en bon état général pour la partie visible. Je note néanmoins que quelques lattes ne sont pas d'une hauteur égale.

Les murs, quant à eux, supportent une peinture de couleur jaune défraîchie.

Le plafond supporte une peinture de couleur bleue également défraîchie.

L'éclairage naturel est assuré par une porte-fenêtre à deux vantaux ouvrant à la française équipée de stores et donnant sur un petit balcon.

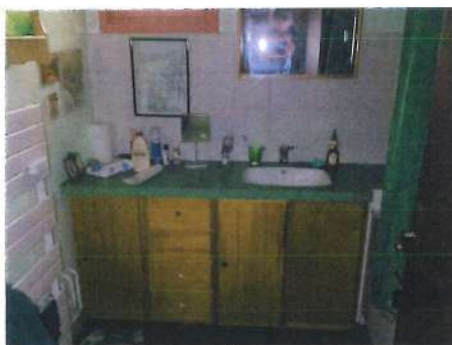
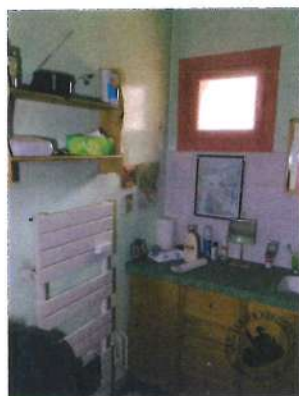
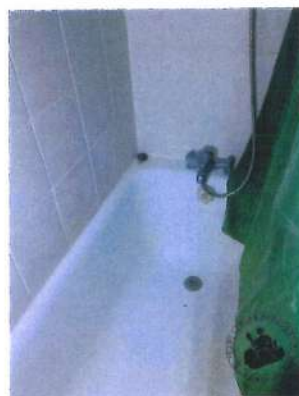
Le sol montre une moquette de couleur verte défraîchie.

Les murs, quant à eux, supportent une peinture de couleur bleue, ainsi que le plafond. Cette dernière est défraîchie.

Présence dans cet espace d'une baignoire alimentée en eau chaude et en eau froide par un robinet mitigeur avec flexible et pomme de douche. Je note une faïence autour de la baignoire.

Présence d'un lavabo encastré dans un plan comportant des rangements en-dessous.

Je constate également la présence d'une fenêtre à un vantail ouvrant à la française avec verres dépolis.

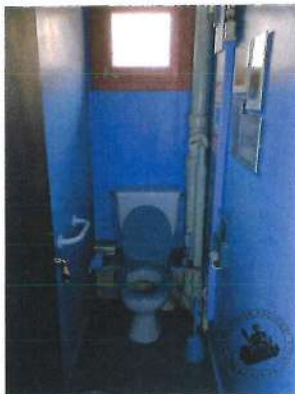
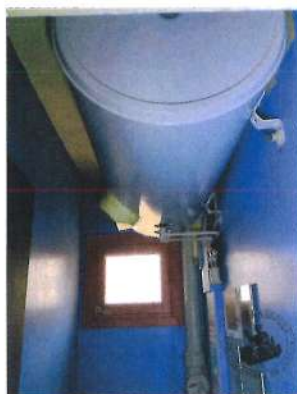
Le sol montre une moquette ancienne et en mauvais état.

Les murs supportent une peinture de couleur bleue défraîchie.

Je note la présence d'une cuvette à l'anglaise avec double abattant et chasse d'eau qui dysfonctionne.

Je note par ailleurs dans cet espace la présence du ballon d'eau chaude.

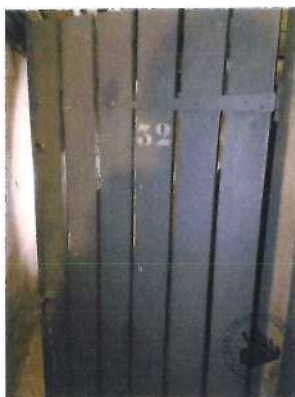
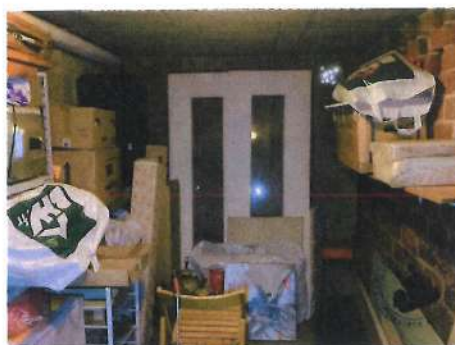
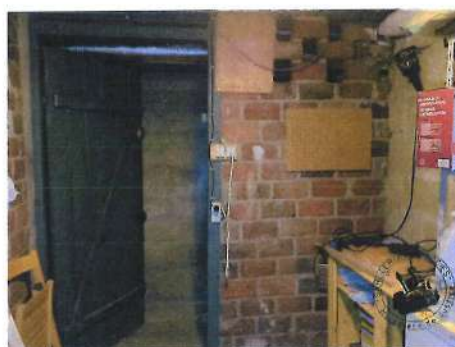
Il s'agit de la cave portant le numéro 32 fermée par une porte en bois.

Je constate que l'intérieur est à l'état brut en bon état général
