NOTE DE SYNTHÈSE

N° de dossier : CT8553DB

M. [REDACTED]
Adresse : 2-4 rue de Fontenay - Code postal : 92320 - Ville : CHATILLON
Nature du bien : Appartement
Date de construction : Avant 1949
Bâtiment : B - Escalier : A - 1er Etage - Porte : Gauche
Lot(s) : N° 3
Références cadastrales : Section : O - Numéro : 4

ETAT MENTIONNANT LA PRESENCE OU L'ABSENCE DE MATERIAUX ET PRODUITS CONTENANT DE L'AMIANTE DANS LES IMMEUBLES BATIS

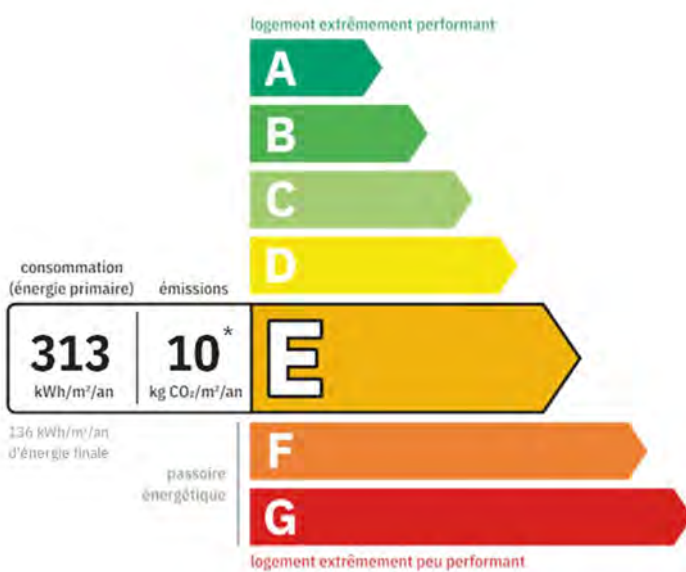
Performance énergétique et climatique

Le niveau de consommation énergétique dépend de l'isolation du logement et de la performance des équipements. Pour l'améliorer, voir pages 5 à 6.

Ce logement émet 303 kg de CO₂ par an, soit l'équivalent de 1570 km parcourus en voiture.
