### NOTE DE SYNTHÈSE

N° de dossier : CT8552DB

Nature du bien : Appartement + Cave  
Date de construction : 1960  
Bâtiment : 2 - Escalier : 7 - 6ème Etage - Porte : Droite - N° 761  
Lot(s) : N° 325 pour l'appartement - N° 326 pour la cave  
Références cadastrales : Section : AE - Numéro : 64

### ETAT MENTIONNANT LA PRESENCE OU L'ABSENCE DE MATERIAUX ET PRODUITS CONTENANT DE L'AMIANTE DANS LES IMMEUBLES BATIS

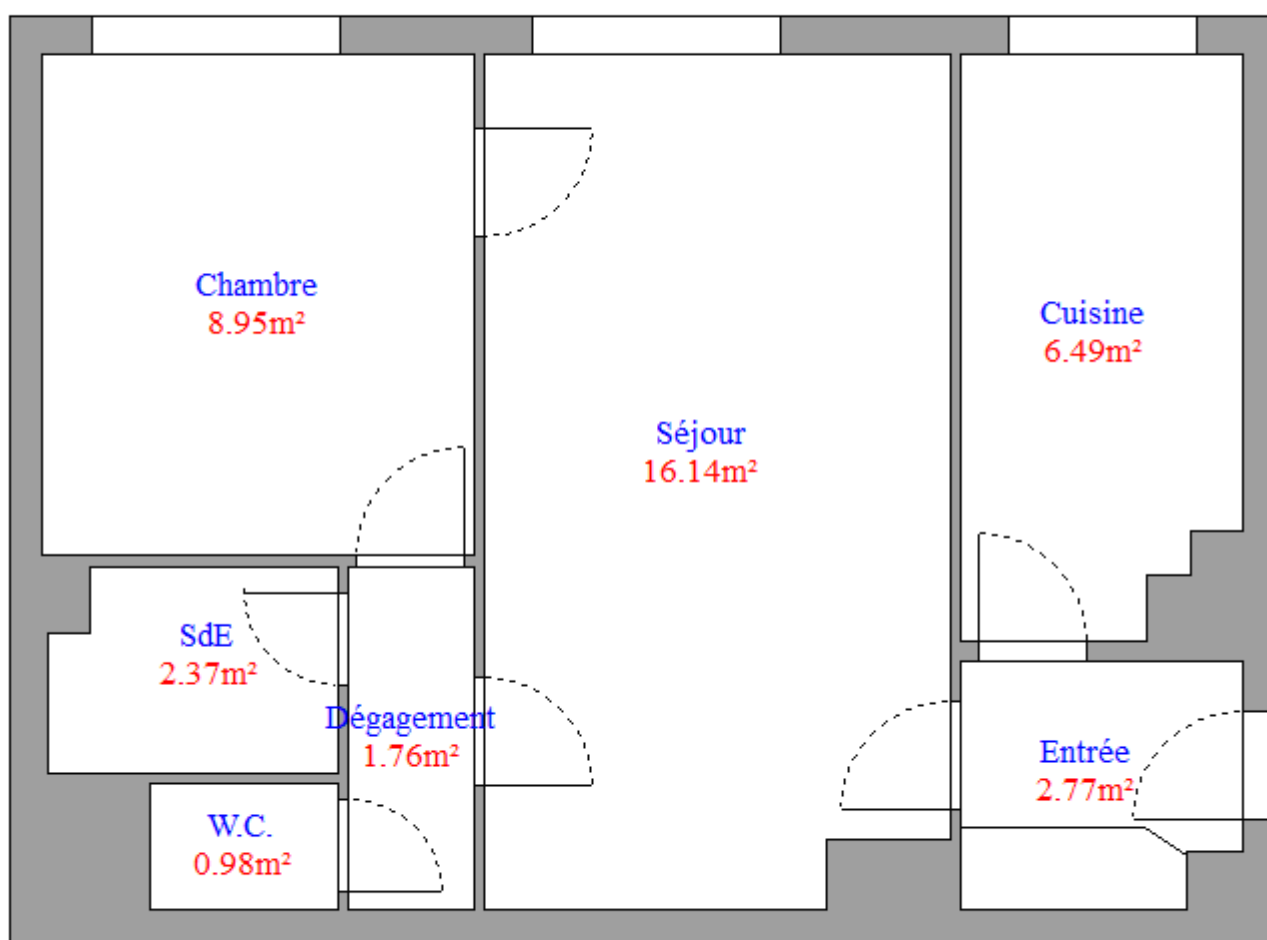
## PLAN DE DISTRIBUTION DE PIECES

Non cotés et non contractuel

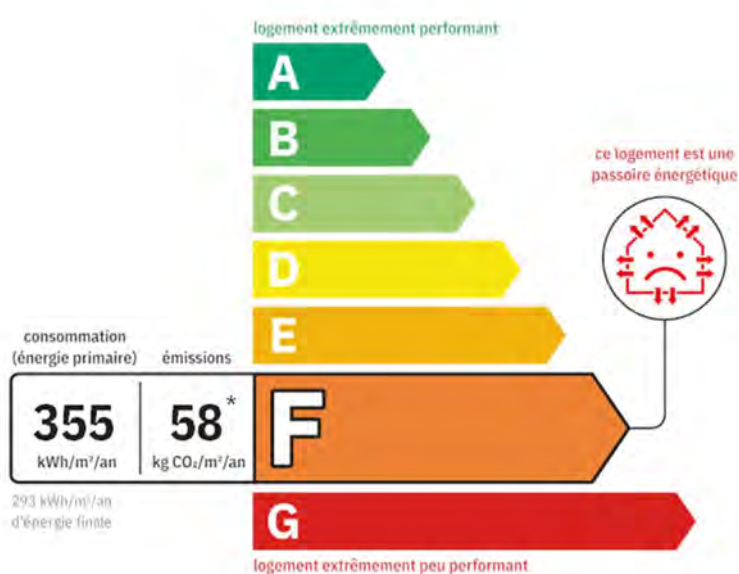
## Performance énergétique et climatique

Le niveau de consommation énergétique dépend de l'isolation du logement et de la performance des équipements. Pour l'améliorer, voir pages 5 à 6.

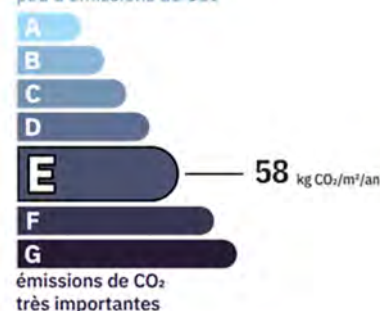
### \* Dont émissions de gaz à effet de serre

Ce logement émet 2289 kg de CO<sub>2</sub> par an, soit l'équivalent de 11860 km parcourus en voiture. Le niveau d'émissions dépend principalement des types d'énergies utilisées (bois, électricité, gaz, fioul, etc.).

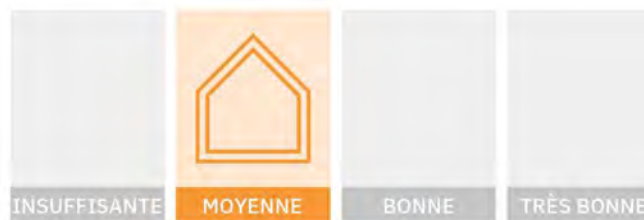
### Performance de l'isolation

portes et fenêtre	Portes en bois opaque pleine Fenêtres coulissantes métallique sans rupture de pont thermique et double vitrage	<b>insuffisante</b>
