### SYNTHESE DU DOSSIER DE DIAGNOSTICS TECHNIQUES VENTE

N° de dossier : CT9083DB

**L** :  
N  
Adresse : 33 rue du Château - 92600 - ASNIERES SUR SEINE  
Nature du bien : Appartement + Cave  
Date de construction : Avant 1949  
Escalier : Droite - Etage : 2ème Etage - Porte : Droite  
Lot(s) : N° 6  
Références cadastrales : Section : AT - Numéro : 141

RAPPORT DE MISSION DE REPERAGE DES MATERIAUX ET PRODUITS CONTENANT DE L'AMIANTE POUR L'TABLISSEMENT DU CONSTAT ETABLI A L'OCCASION DE LA VENTE D'UN IMMEUBLE BATI

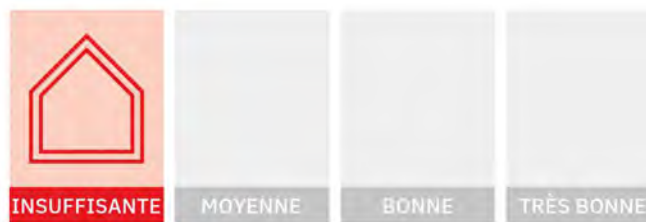
### Performance de l'isolation

portes et fenêtre	Portes en bois opaque pleine Baies sans ouverture possible métallique sans rupture de pont thermique et double vitrage Fenêtres battantes métallique sans rupture de pont thermique et double vitrage	<b>insuffisante</b>
