### NOTE DE SYNTHÈSE

N° de dossier : CT8925DB

Adresse : 6 rue Chance Milly - Code postal : 92110 - Ville : CLICHY

Nature du bien : Appartement + Cave

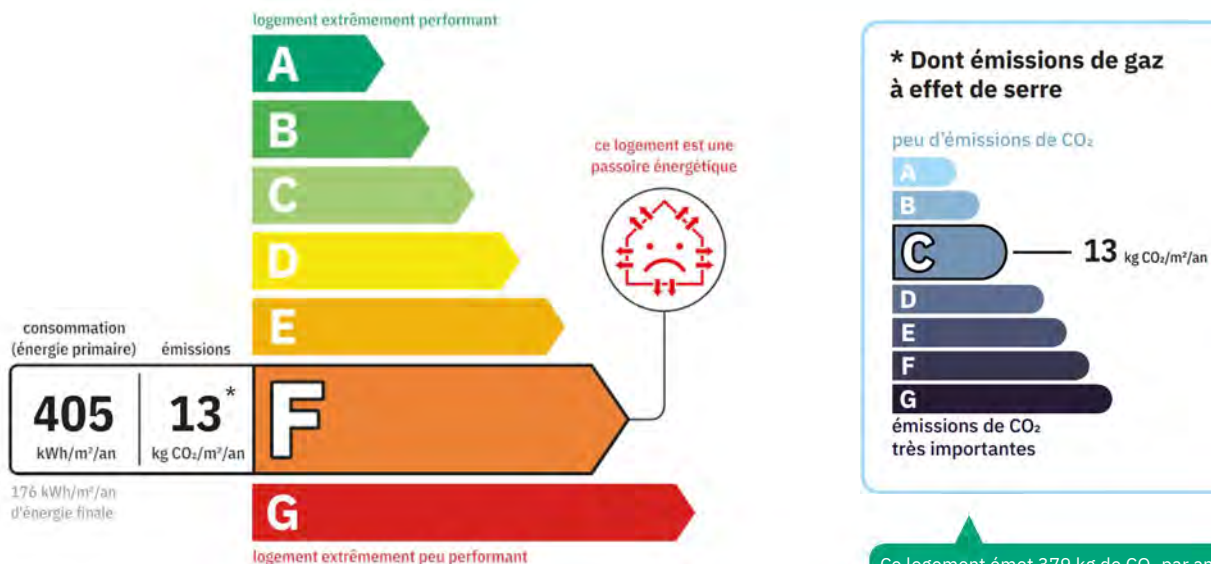
## Performance énergétique et climatique

Le niveau de consommation énergétique dépend de l'isolation du logement et de la performance des équipements. Pour l'améliorer, voir pages 5 à 6.

Ce logement émet 379 kg de CO₂ par an, soit l'équivalent de 1964 km parcourus en voiture.
