Dossier Technique Immobilier

Numéro de dossier : [redacted]/ST MAUR DES FOSSES/2025/5268
Date du repérage : 12/02/2025

Localisation du ou des bâtiments :
Département : ... **Val-de-Marne**
Adresse :..... **82 ter, avenue Louis Blanc**
Commune : ..... **94210 ST MAUR DES FOSSES**
Section cadastrale EF, Parcelle(s) n° 41
Désignation et situation du ou des lot(s) de copropriété :
Etage 2; Porte Droite, Lot numéro 8

Résumé de l'expertise n° [redacted]-[redacted] [redacted] ST MAUR DES FOSSES/2025/5268

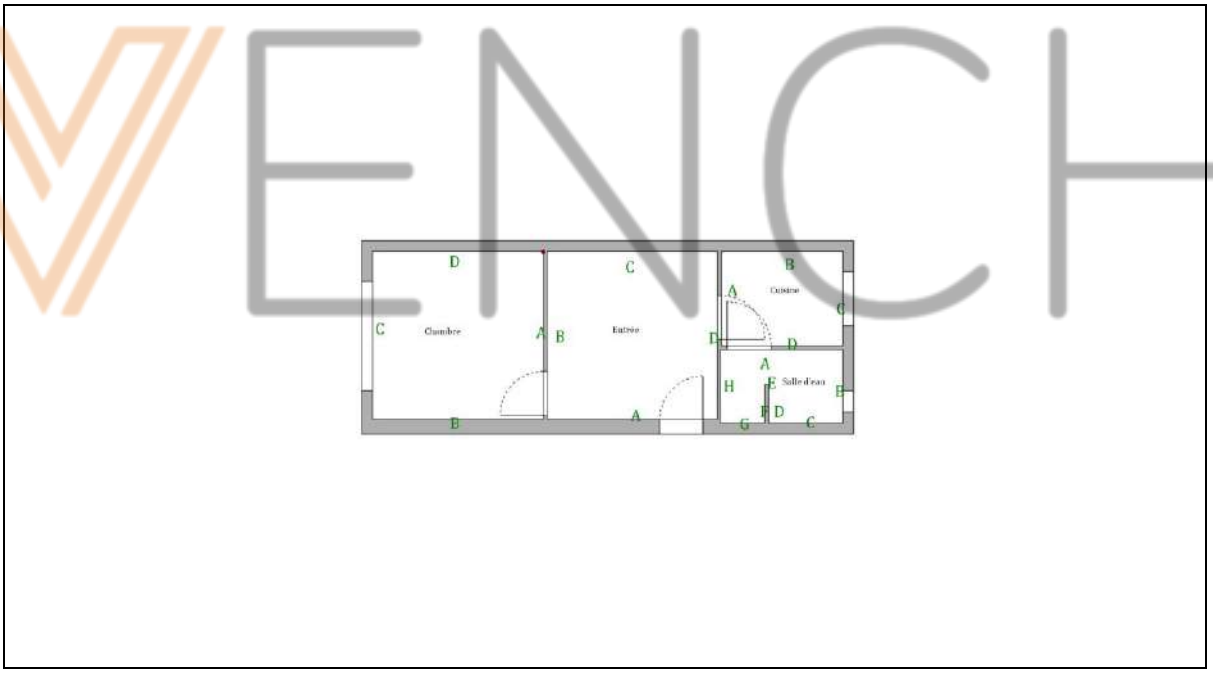
Localisation des mesures sur croquis de repérage

Du fait de la présence de revêtements contenant du plomb au-delà des seuils en vigueur et de la nature des dégradations constatées (non dégradé, non visible, état d'usage) sur certaines unités de diagnostic, le propriétaire doit veiller à l'entretien des revêtements recouvrant les unités de diagnostic de classe 1 et 2, afin d'éviter leur dégradation future.
