PROCES VERBAL
DE CONSTAT

**LE JEUDI SEPT DÉCEMBRE
DEUX MILLE VINGT TROIS
de 09 heures 00 à 10 heures 50**

1 rue Pasteur 92329 CHÂTILLON

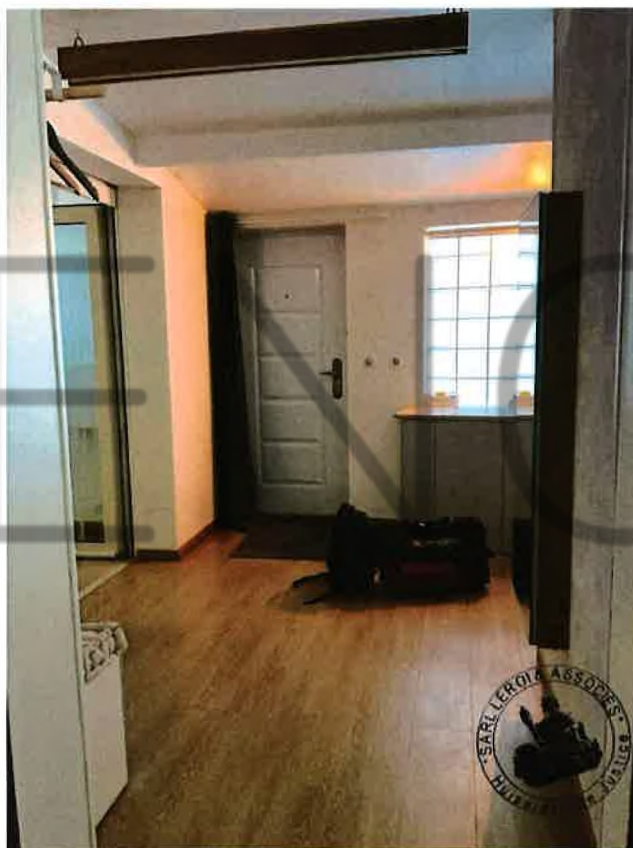
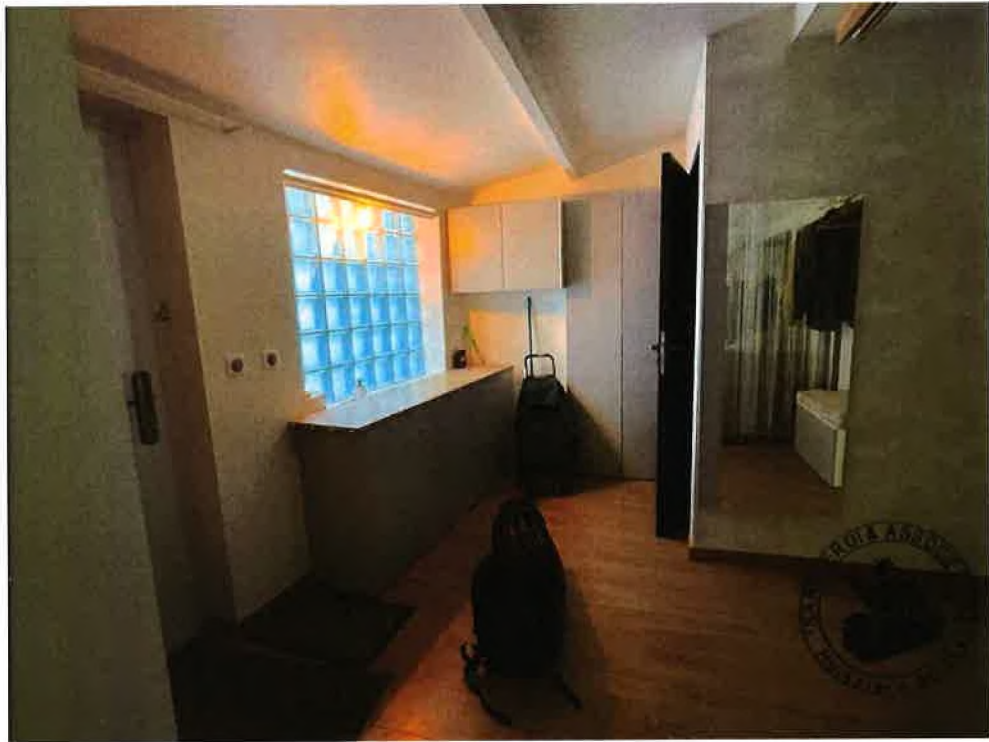
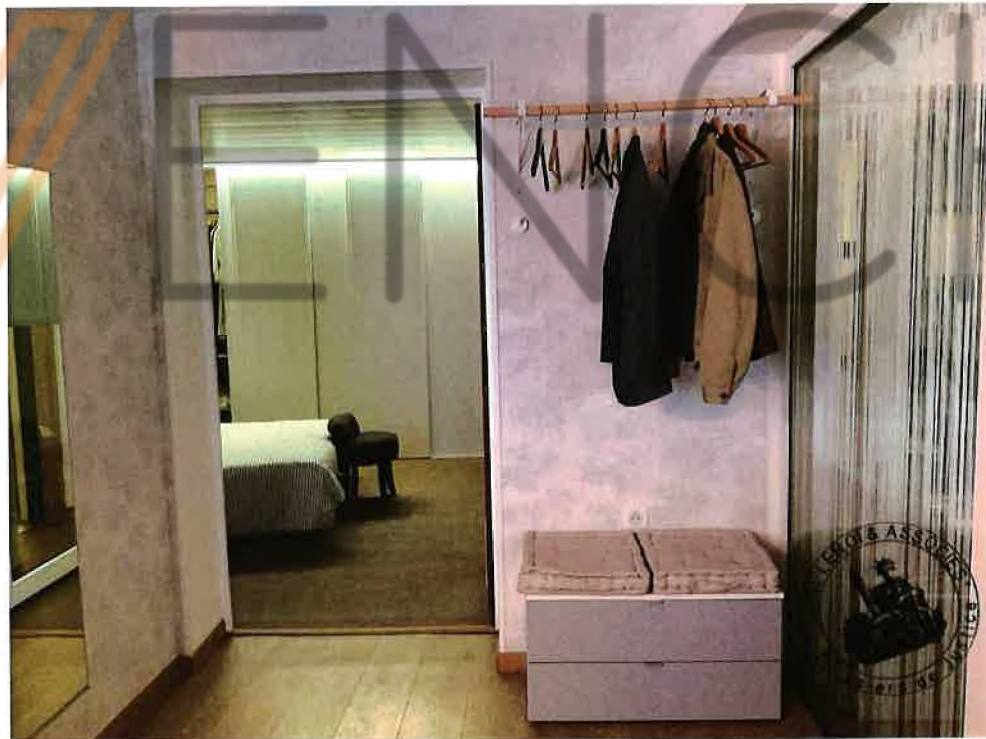
On entre dans le local par une porte en PVC en bon état,

L'entrée supporte un parquet flottant en bon état. Les plinthes assorties sont également en bon état.

Les murs et le plafond supportent une peinture de couleur blanche en bon état général.

Je note que l'éclairage naturel est assuré par des carreaux de verre donnant sur rue et sur la droite en entrant, présence d'une vitre avec rideaux donnant sur le séjour et la cuisine.

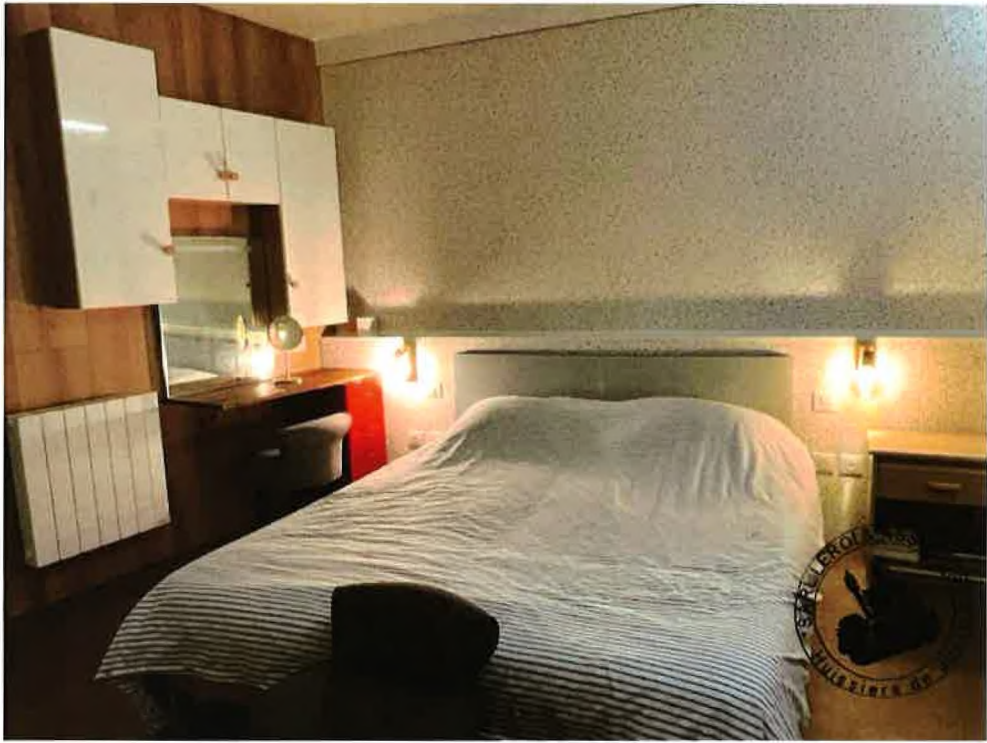
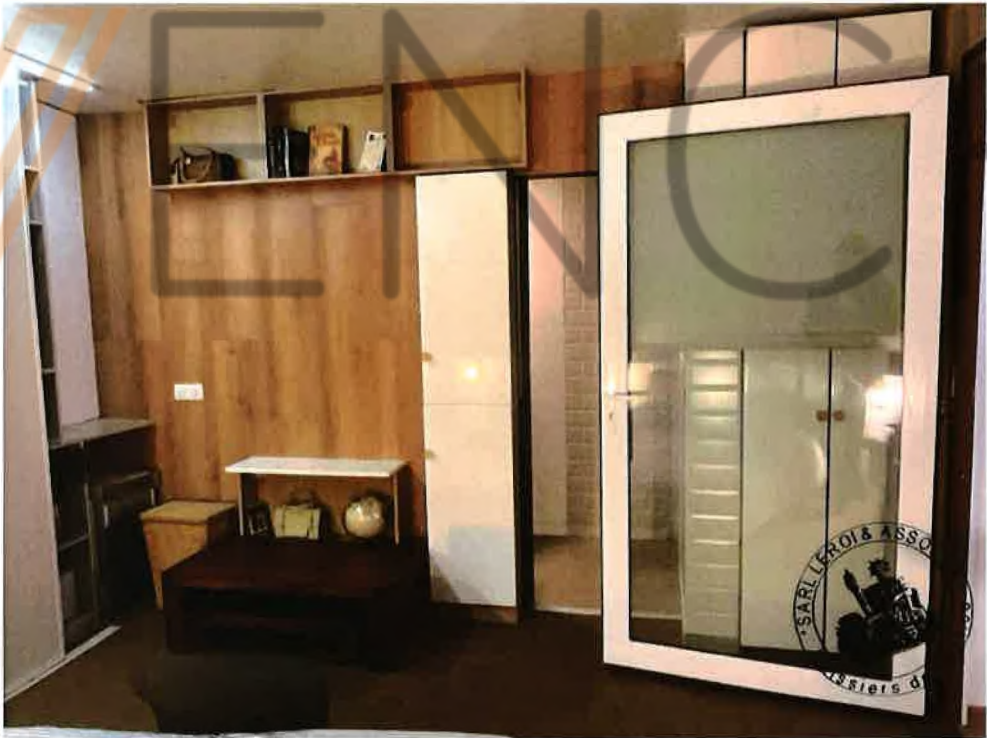
Le plafond supporte une peinture de couleur blanche en bon état général. Présence d'une fissure sur un joint de plaque de plâtre.

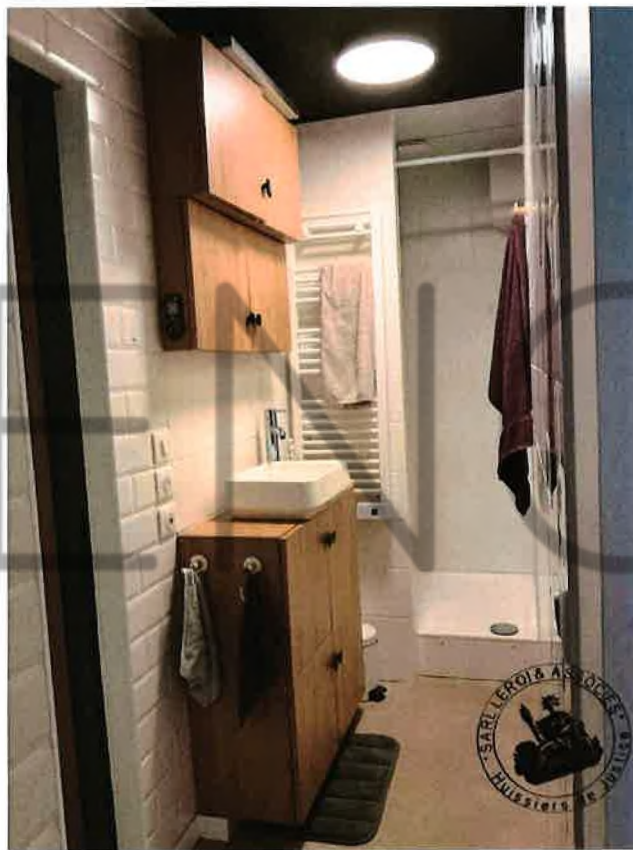
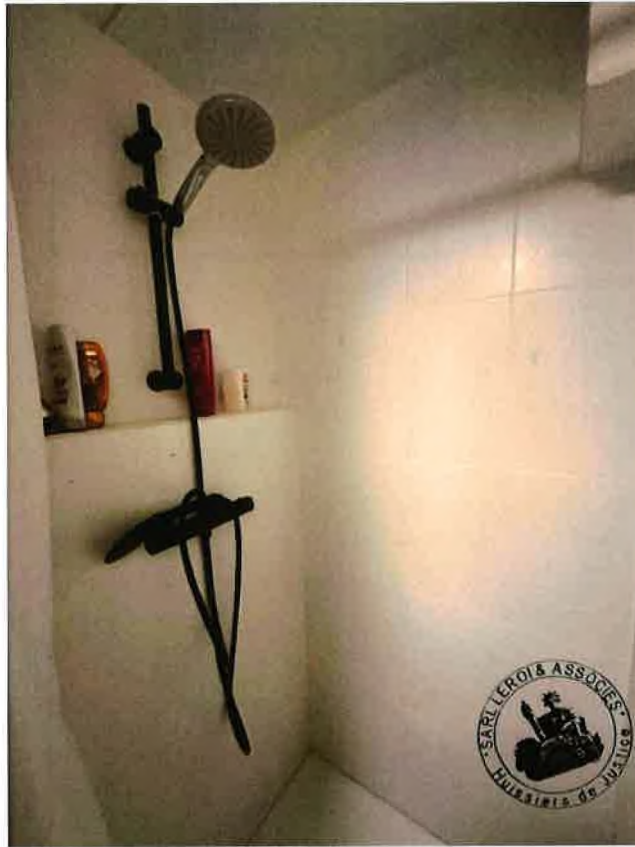
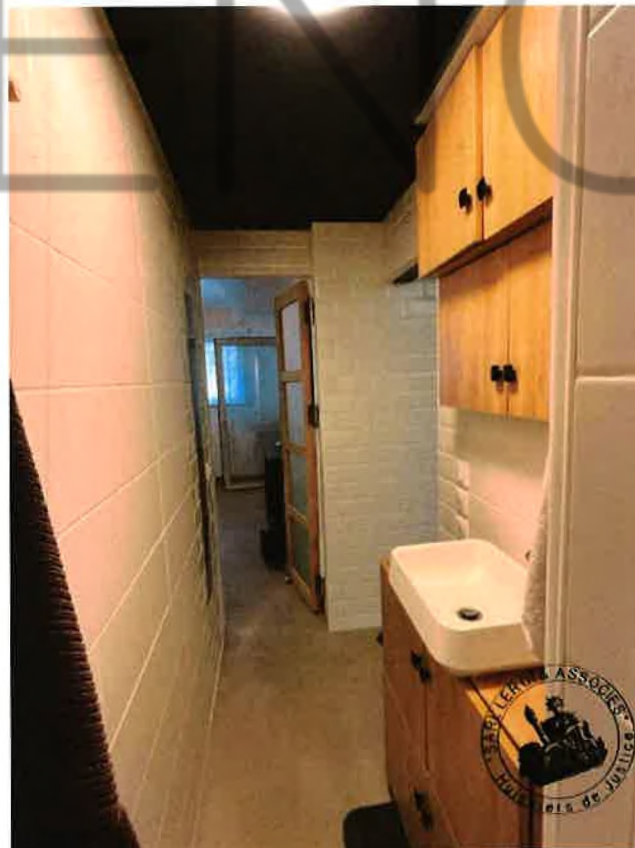
Le sol montre un revêtement PVC en parfait état.

Les murs supportent une faïence du sol au plafond. Cette dernière est en parfait état.

Le plafond supporte pour partie une peinture de couleur noire en bon état et pour partie une faïence dans la douche, laquelle est en bon état.

Cet espace est équipé d'une cabine de douche alimentée en eau chaude-eau froide par un robinet mitigeur avec flexible et pomme de douche, d'un lavabo, lequel est encastré dans un espace de rangement.

Je note la présence d'un sèche-serviettes et d'un miroir haut. Le tout est en bon état.

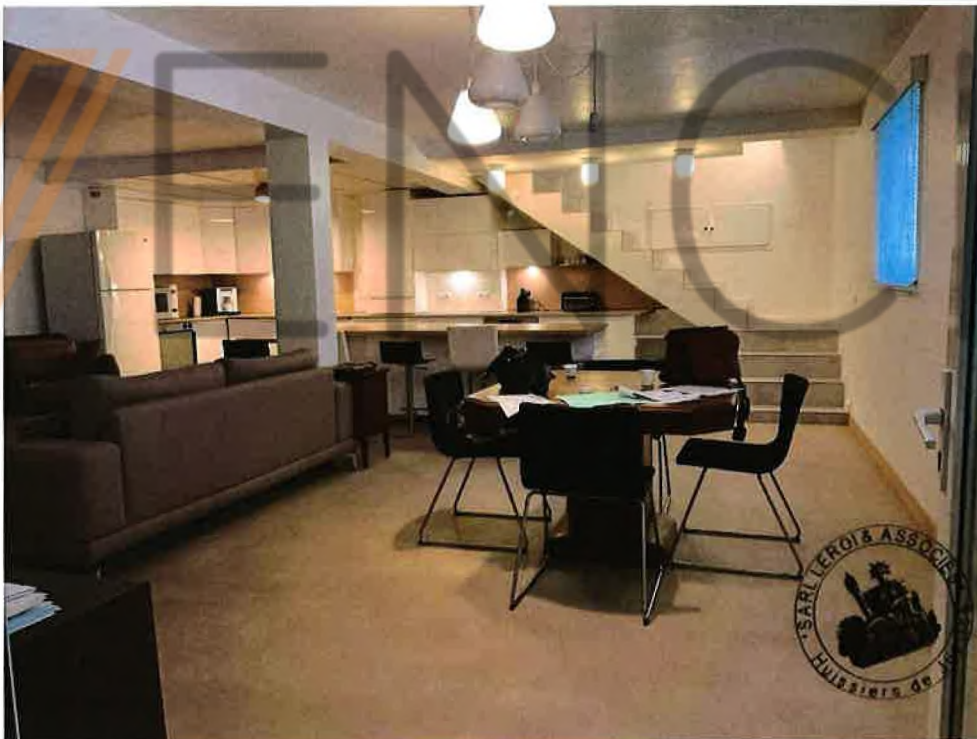
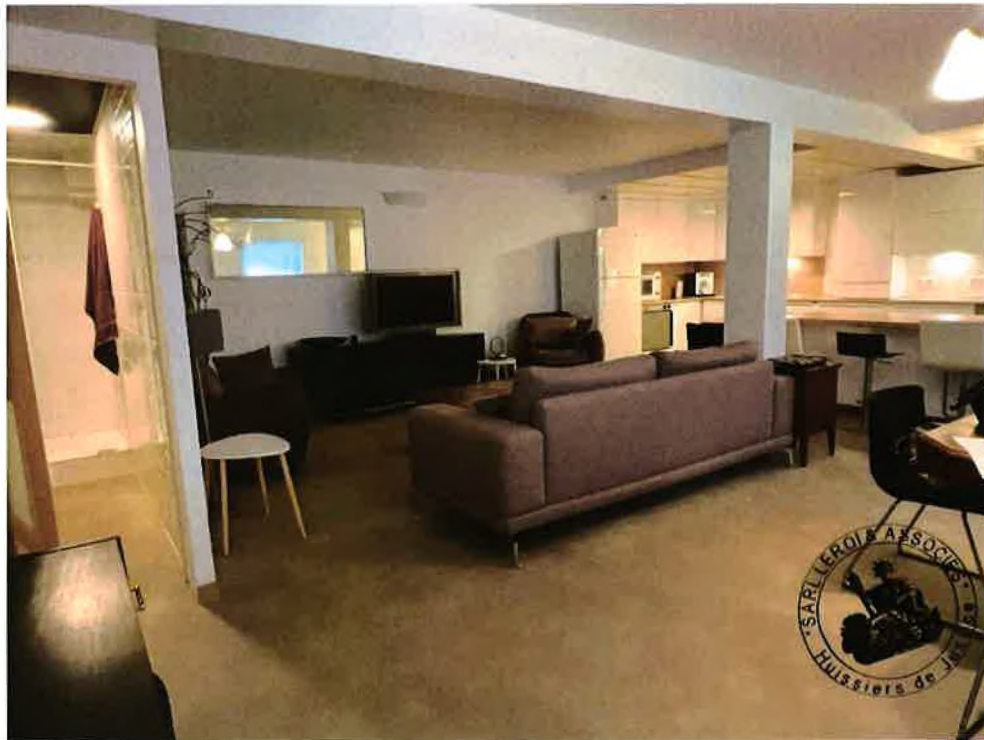
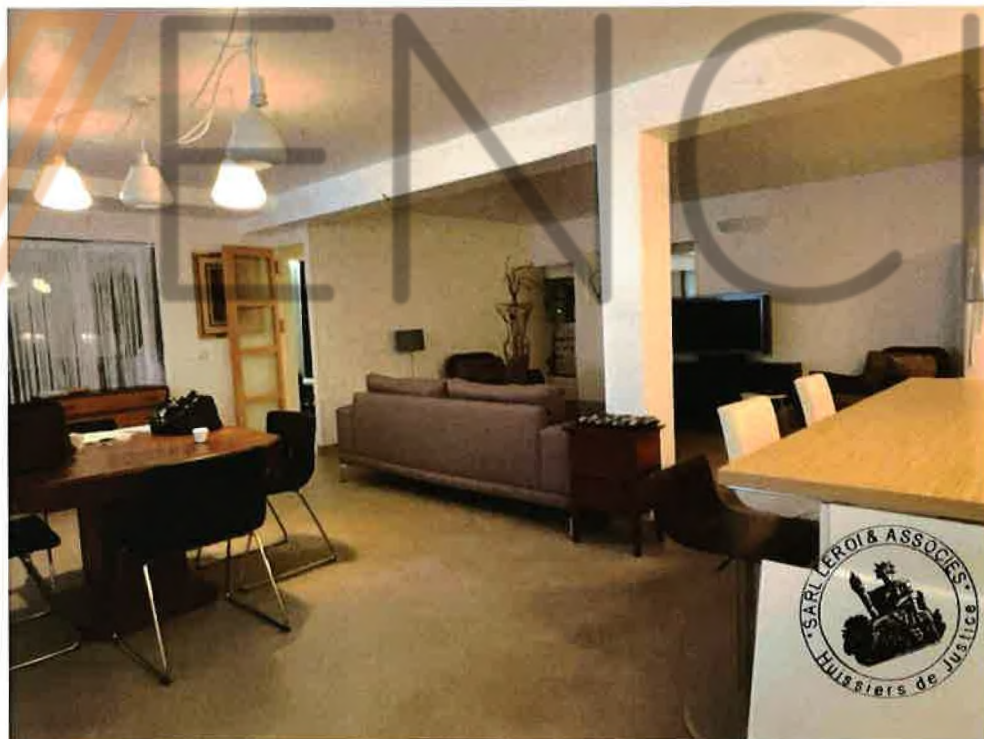
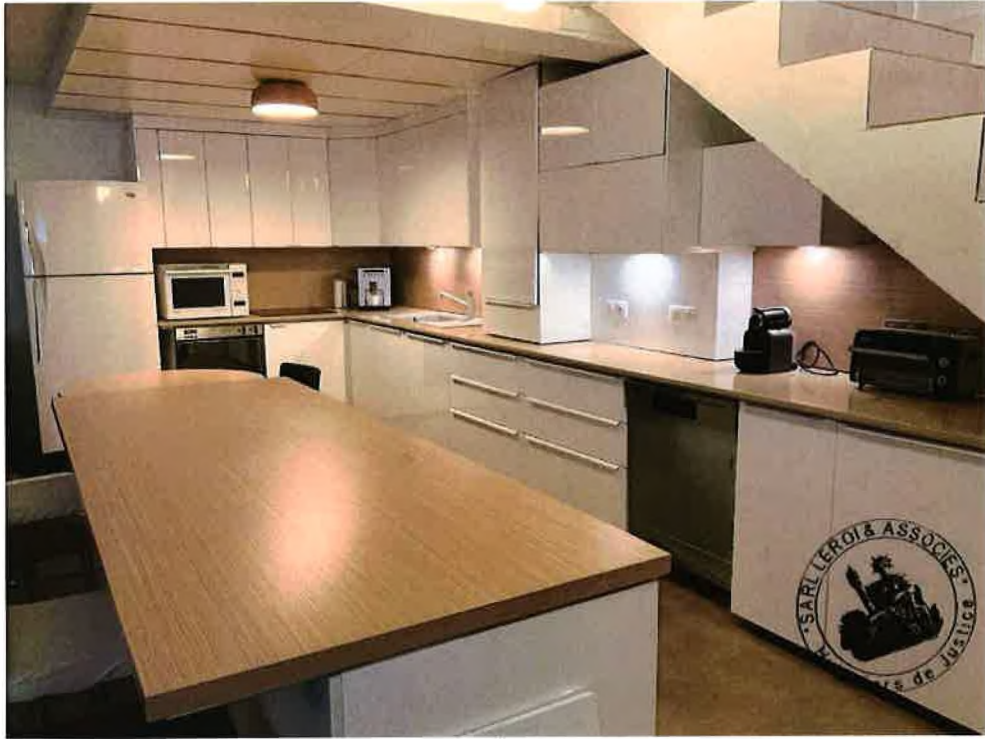
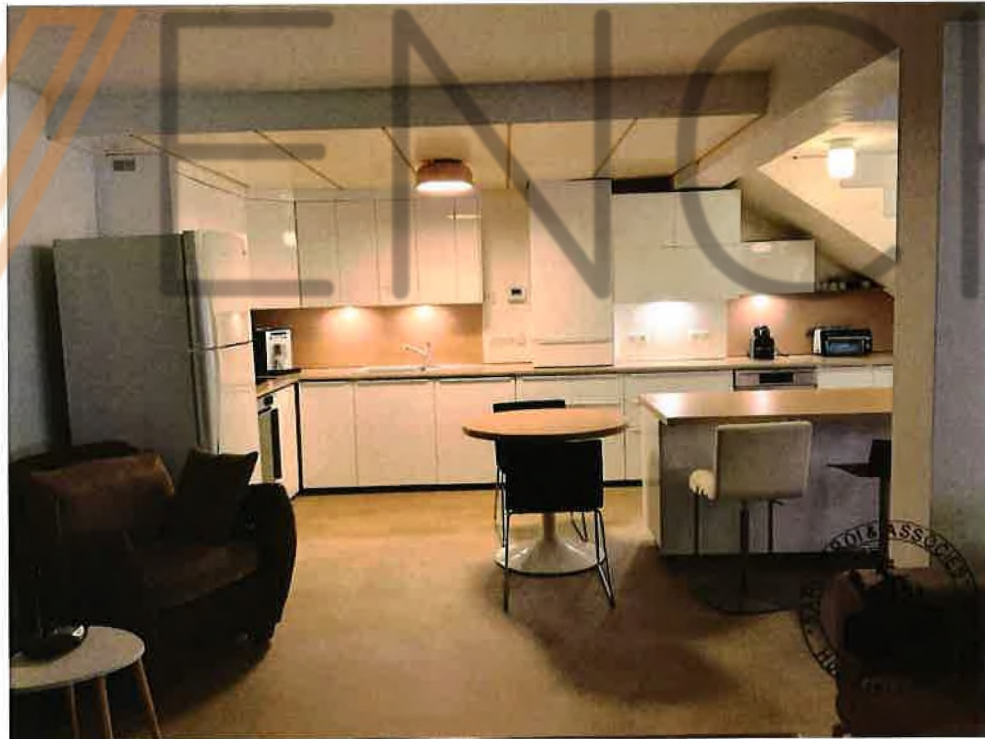
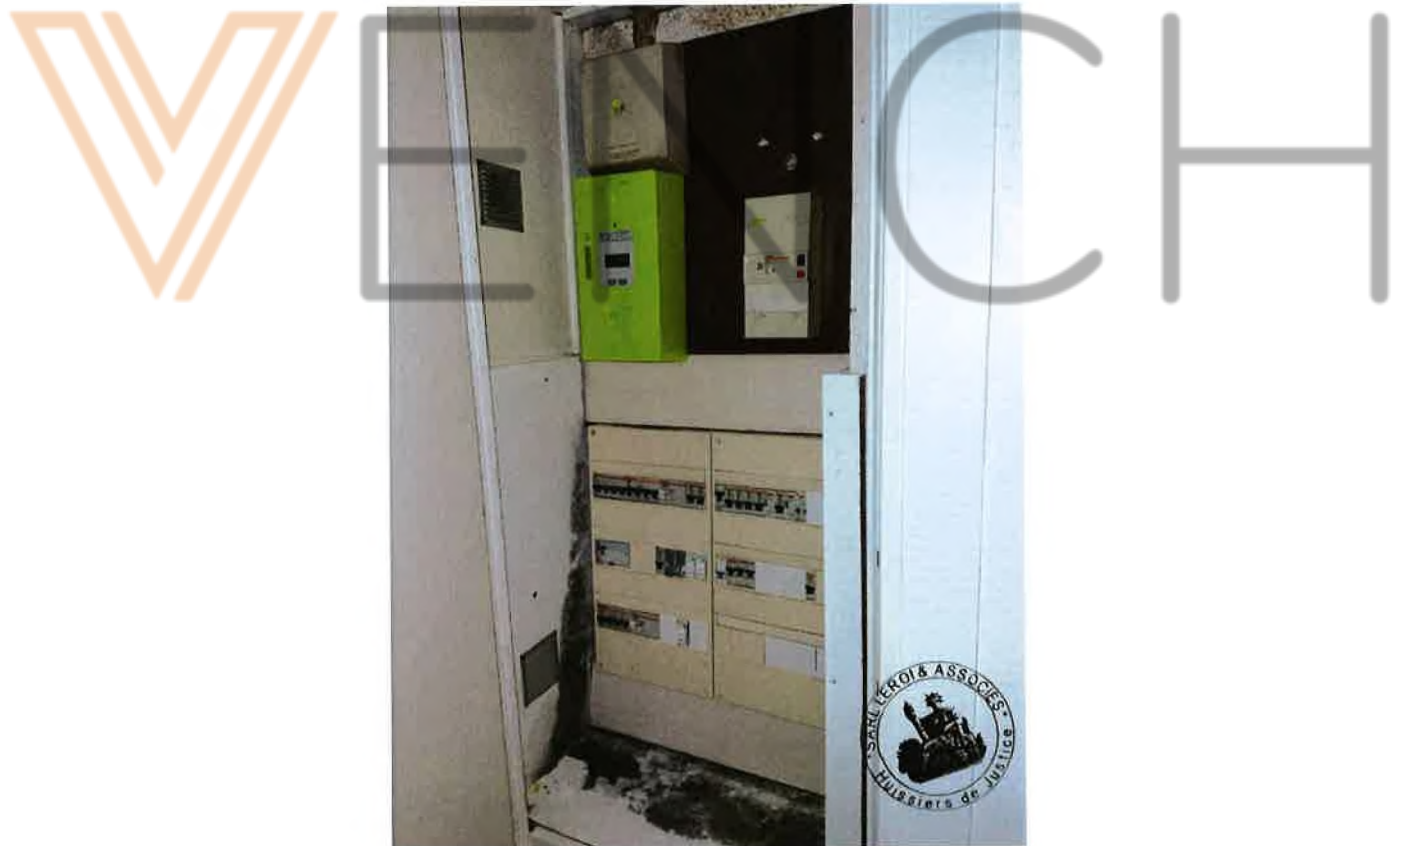
On y accède depuis l'entrée par une porte vitrée en parfait état, qui s'ouvre et se ferme sans difficulté.

Le sol supporte un revêtement PVC en parfait état.

Les murs supportent pour partie une peinture de couleur blanche en parfait état et pour partie un papier peint à motifs géométriques, lequel est également en parfait état.

Le plafond supporte une peinture de couleur blanche en parfait état. Je note la présence de plusieurs points lumineux.

L'éclairage naturel de cet espace est assuré par deux fenêtres à un vantail ouvrant à la française avec verre double vitrage et stores, en parfait état de fonctionnement.

Je note au fond de cet espace la présence d'une cuisine équipée avec évier un bac un égouttoir, alimenté en eau chaude-eau froide par un robinet mitigeur.

Au titre de l'équipement, je constate la présence d'une porte menant à un placard dans lequel se trouve le tableau électrique. Je note la présence de traces d'humidité tout autour.

Présence d'une chaudière à gaz, laquelle est installée dans la cuisine, de marque VAILLANT.

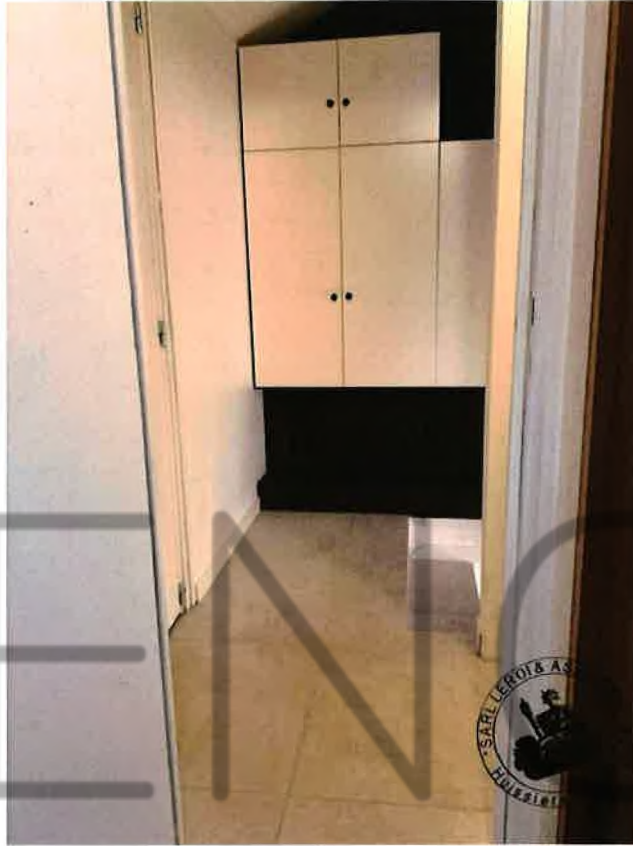
Je note au sol la présence de carreaux en parfait état,

Les murs et le plafond supportent une peinture de couleur blanche en bon état.

Ce premier dégagement donne accès à gauche à une salle d'eau, puis à droite à des toilettes avec espace buanderie.

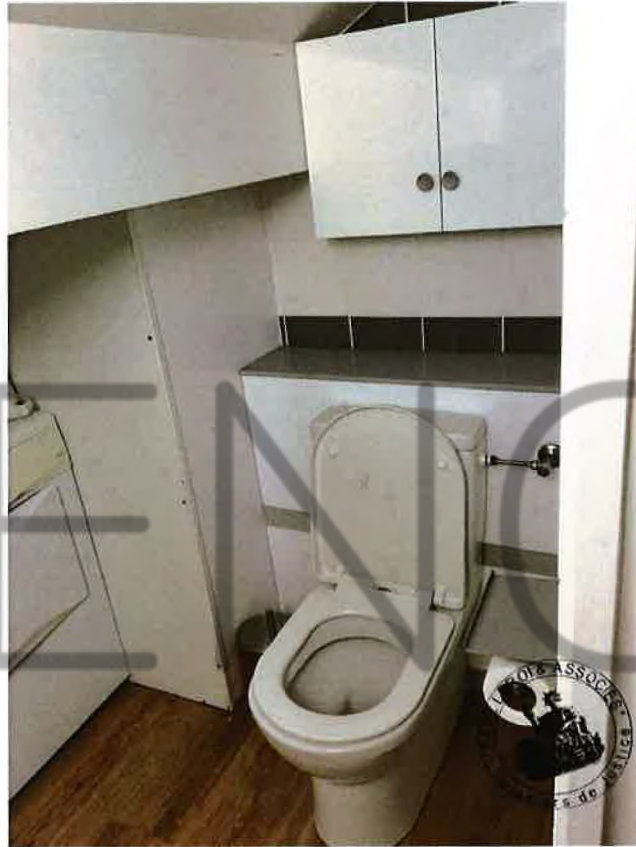
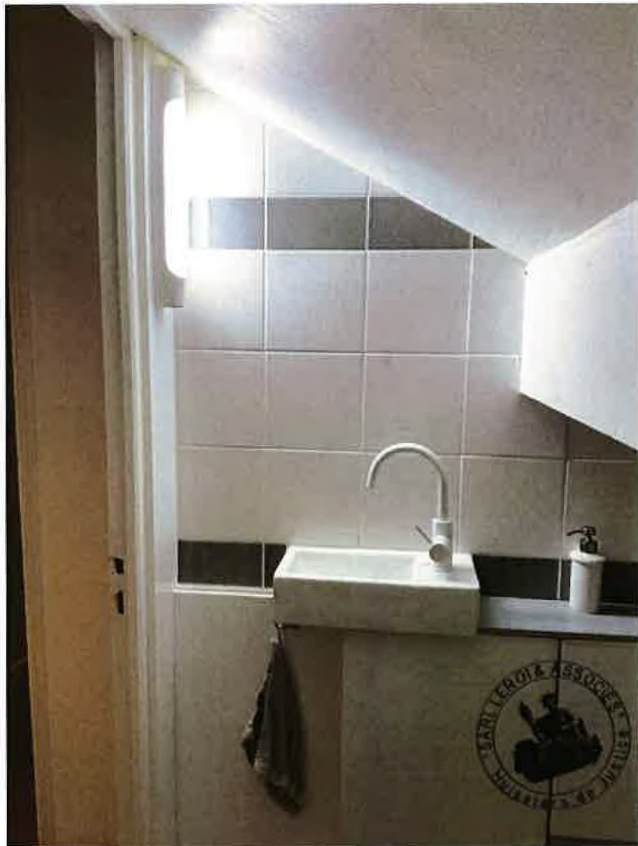
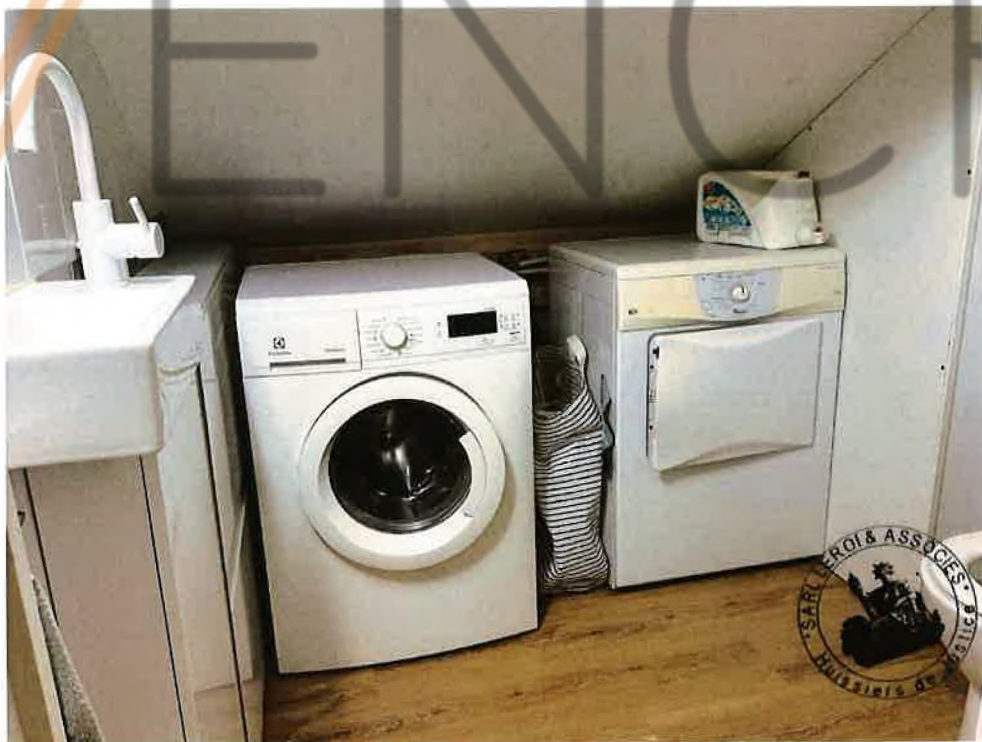
On y accède par une porte en bois qui s'ouvre et se ferme sans difficulté.

Le sol montre un parquet flottant en bon état.

Les murs quant à eux supportent sur la totalité de la hauteur une faïence avec frise.

Cette pièce est équipée d'une cuvette à l'anglaise avec chasse d'eau, d'un lavabo type lave-mains.

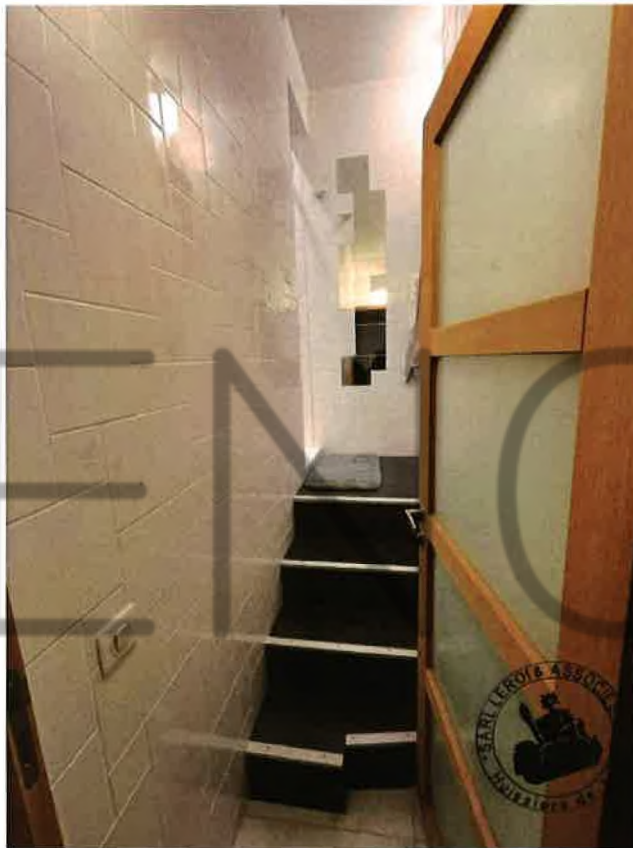
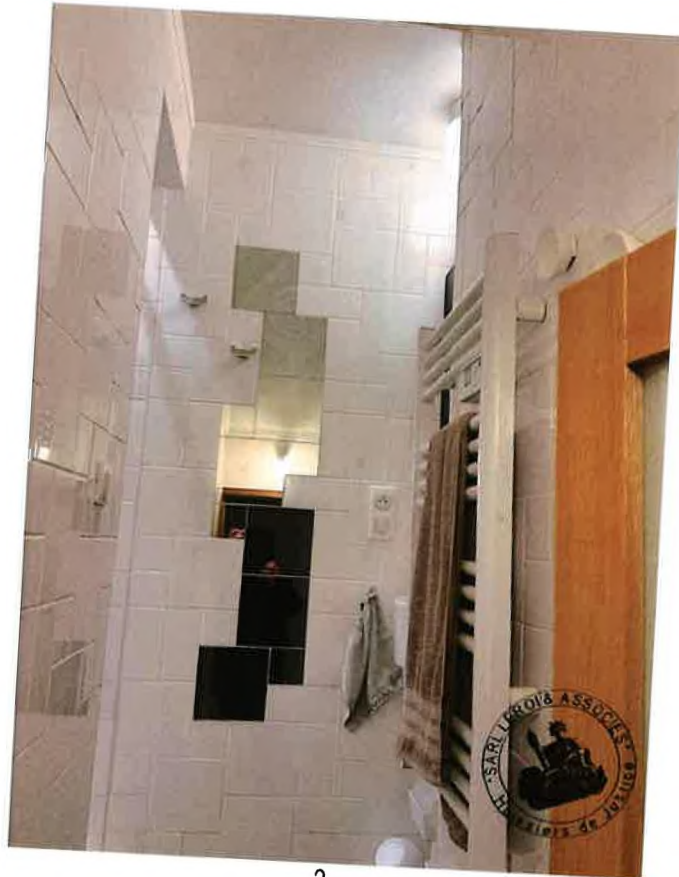
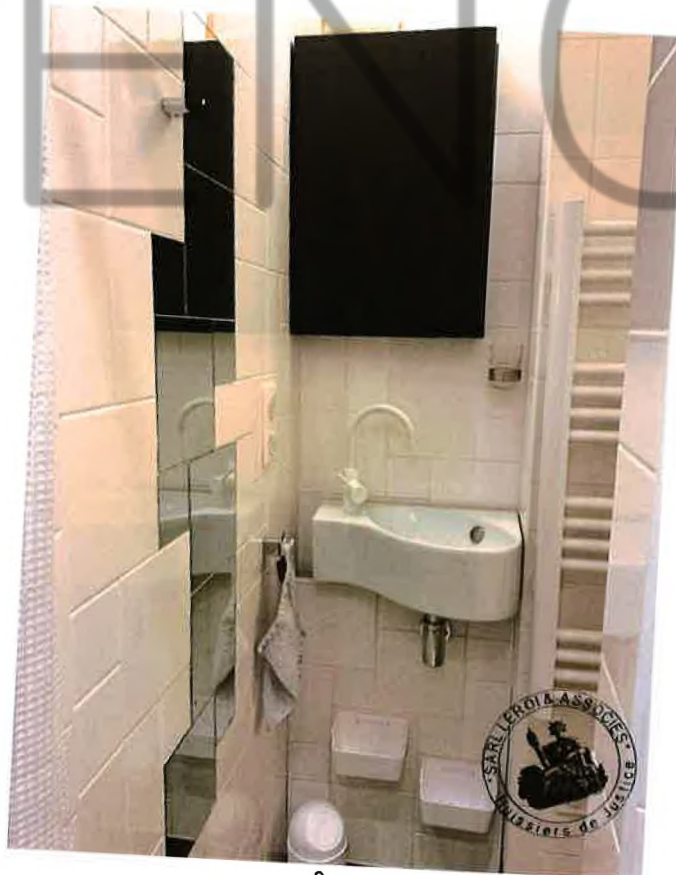
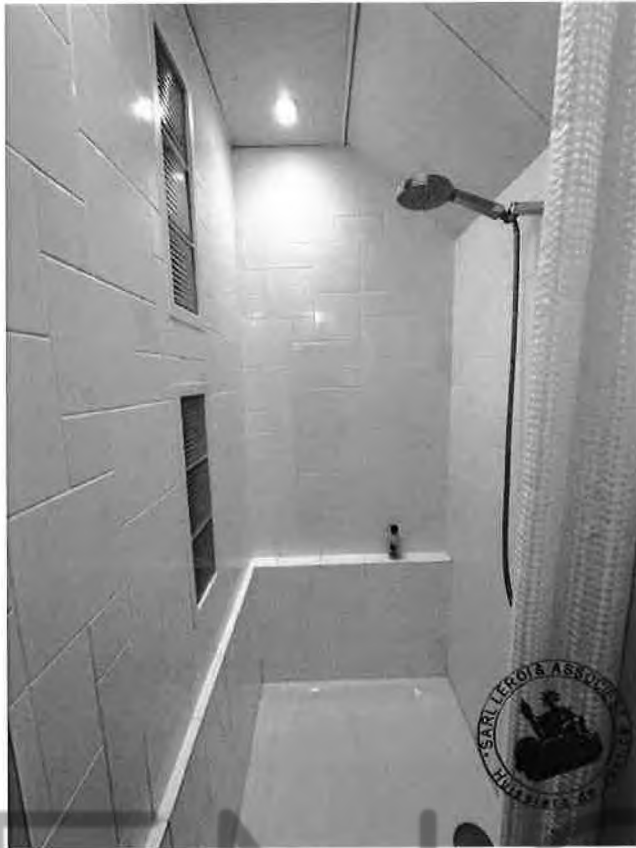
On y accède par une porte en bois avec verre dépoli qui s'ouvre et se ferme sans difficulté. L'accès se fait par trois marches qui supportent un revêtement PVC en parfait état.

Les murs supportent une faïence du sol au plafond, laquelle est en parfait état.

Je note la présence de carreaux de verre dans la cabine de douche donnant sur la cage d'escalier.
